# SANIERUNGSBEISPIELE CBL CHEMOBAU GMBH LEINGARTEN

# OBJEKTDOKUMENTATION ESTRICHSANIERUNG UND BESCHICHTUNG

# OBJEKTDOKUMENTATION KOMPLETTE FUSSBODENSANIERUNG AN EINEM WOCHENENDE

# OBJEKTDOKUMENTATION

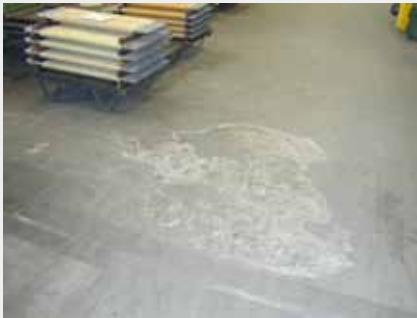
1

Der alte Estrich war an mehreren Stellen irreparabel gebrochen und die Beschichtung löste sich großflächig ab.

Der Staplerverkehr wurde dadurch stark eingeschränkt und es bestand erhöhte Unfallgefahr für die Mitarbeiter. Neben starker optischer Beeinträchtigung resultierte aus den Schäden auch ein erhöhter Reinigungsaufwand.

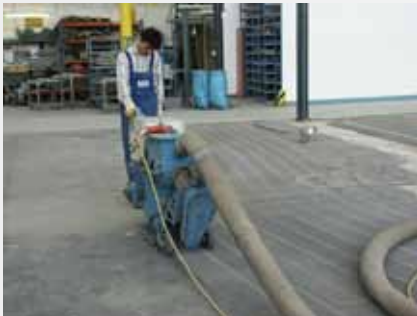
2

Durch Kugelstrahlen wurden lose Teile des Industriebodens abgetragen und feste aufgeraut. Durch den Einsatz modernster Maschinen kam es bei der Untergrundvorbereitung kaum zu Staubentwicklung.

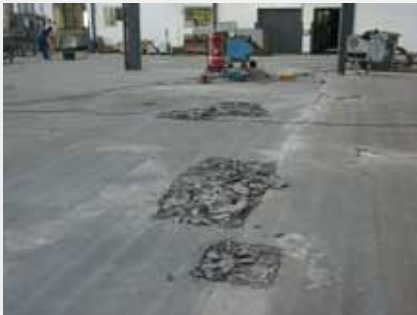
3

Bei einer eingehenden Analyse der gesamten Fläche wurden die Fehlstellen im Estrich lokalisiert und die umliegende Konstruktion großflächig ausgebrochen.

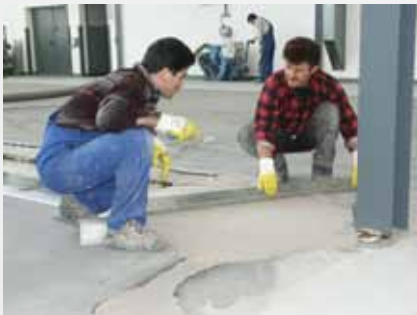
4

Die Ausbruchstellen wurden gereinigt und später mit Rhonaston HSD, einer Epoxydharz-Hybridspachtelmasse vermörtelt.

Die Verwendung dieses Produktes bot sich an, da dieses im Vergleich zu herkömmlichen Spachtelmassen wasserdampfdurchlässig ist und deswegen kein Feuchtigkeitsstau im Untergrund entstehen kann.

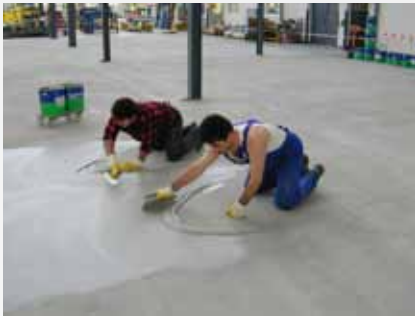
5

Basis der neuen Beschichtung war eine Grundspachtelung mit einer dampfdurchlässigen Schicht des bewährten Produktes Rhonaston. Zusätzlich wurden hierdurch minimale Unebenheiten ausgeglichen.

Am Ende der Arbeiten folgte die Kontrolle der Ebenheit.

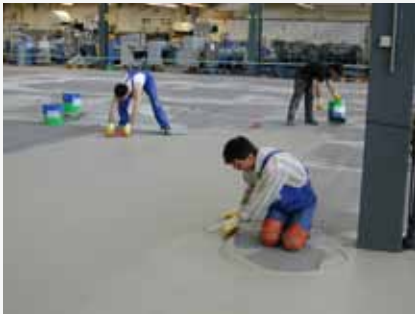
6

Am Ende der Sanierung wurde die diffusionsoffene Deckspachtelung der gesamten Fläche aufgetragen.

Der Einbau einer ansatzfreien und optisch ansprechenden Oberfläche setzt ein hohes Maß an handwerklichem Können voraus.

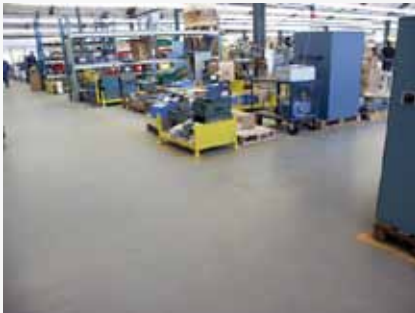
7

In vier Teilabschnitten wurde der schadhafte Estrich ersetzt und die Oberfläche des gesamten Hallenbodens mit dem diffusionsoffenen Rhonaston ECC Polymer versiegelt.

Nachrückende Feuchtigkeit aus dem Untergrund kann nun ungehindert abdunsten, was Blasenbildung und flächige Ablösungen infolge Feuchtigkeitsunterwanderung verhindert.

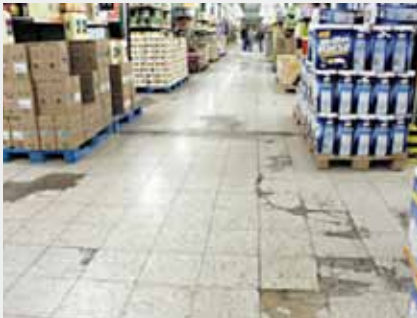
1

**Zustand vor der Sanierung:** Brüchiger Estrich und defekte Fliesen als Folge von jahrelanger Abnutzung durch Kleinstapler und Hubwagen.

Daraus resultierten ein erhöhter Reinigungsaufwand, die Beeinträchtigung des gesamten Lagerbetriebes und eine latente Unfallgefahr für Mitarbeiter und Kunden.

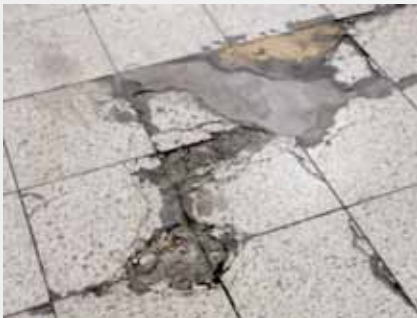
2

Der Rüttelfliesenbelag war partiell völlig zerstört und wurde notdürftig geflickt.

Der komplette Ausfall des Bodens war nur eine Frage der Zeit!! Die Beeinträchtigung der Hygiene und der Imageschaden durch die unsachgemäßen Sanierungsversuche waren enorm.

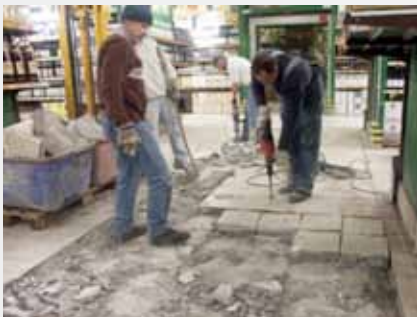
3

**Freitag abends:** Nahezu staubfreier Ausbruch der schadhaf-ten Konstruktion ohne Beeinträchtigung der gelagerten Waren.

Danach Beseitigung des Bauschutts und Untergrundvor-berereitung durch Fräsen, Kugelstrahlen, sowie anschließender Reinigung des Untergrundes.

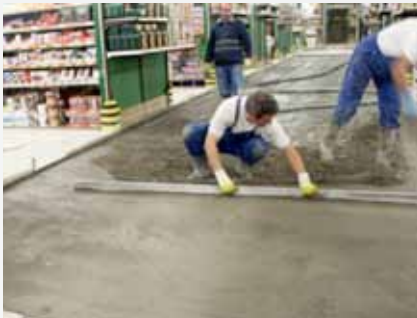
4

**Samstag:** Verlegen eines schwind- und spannungsarmen Rheorapid-Schnellzementestrichs. Durch das Aufbringen einer mineralischen Haftbrücke entstand ein intensiver Verbund mit dem Untergrund.

Danach folgte das abschließende manuelle Reiben der Oberfläche.

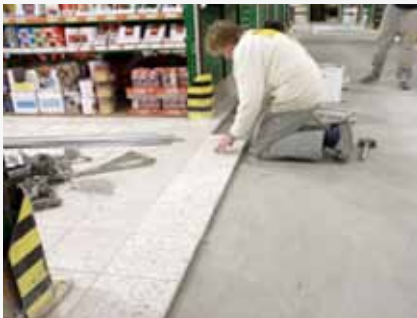
5

**Sonntag:** Kontrolle des am Vortag eingebauten, bereits begehbaren Estrichs und Freigabe zur Neuverlegung der Fliesen durch Fachpersonal.

Der Einbau des Zementestrichs kann jedoch auch oberflächenfertig ausgeführt werden, was den Einbau von Fliesen erspart und in optischer, wie technischer Hinsicht mindestens gleichwertig ist!

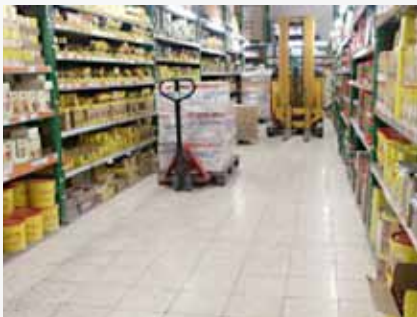
6

**Montag morgens:** Nutzung des optisch ansprechenden Neubelages durch Kundenverkehr.

**Ab Dienstag:** Freigabe für Nutzung durch Stapler und sonstige schwere Lasten.

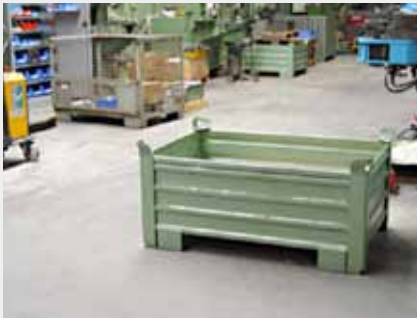
1

**Zustand vor der Sanierung:** Die vorhandene Beschichtung war teilweise großflächig abgelöst und brach weiter aus.

Dies führte nicht nur zu erheblicher Beeinträchtigung der Optik, sondern auch zu vermehrter Staubbildung, erhöhtem Reinigungsaufwand und Störung des Staplerverkehrs.

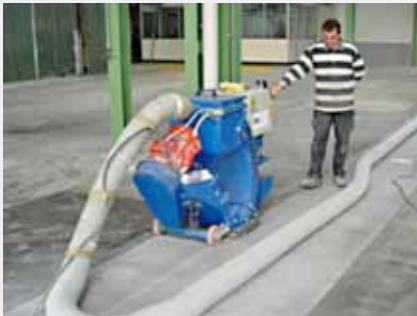
2

Im ersten Schritt wurde die beschädigte Oberfläche durch Kugelstrahlen abgetragen und der Untergrund aufgeraut. Durch die Verwendung einer Absaugeinrichtung konnte dies quasi staubfrei geschehen.

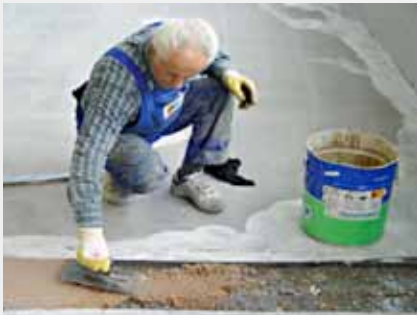
3

Im Anschluss erfolgte die Egalisierung von Höhenunterschieden mit Epoxydharzmörtel. Zusätzlich wurden alte Wandaussparungen fachmännisch vermörtelt.

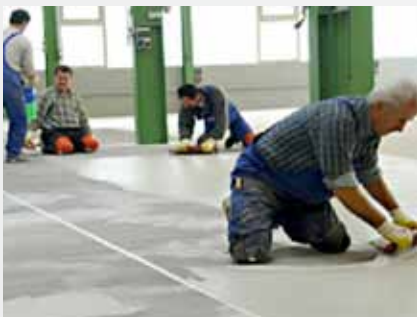
4

Basis der neuen Beschichtung war eine Grundspachtelung mit einer dampfdurchlässigen Schicht des bewährten Produktes Rhonaston. Zusätzlich wurden hierdurch minimale Unebenheiten ausgeglichen. Nachkontrolle der Ebenheit.

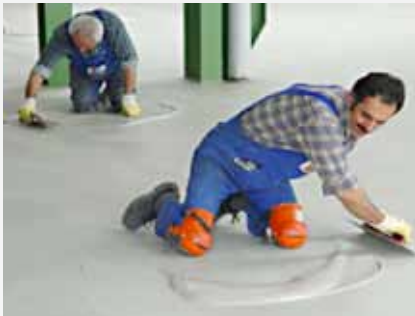
5

Den schwierigsten Teil der Sanierung stellte die diffusions-offene Deckspachtelung der gesamten Fläche dar.

Der Einbau einer glatten und optisch ansprechenden Oberfläche setzt ein hohes Maß an handwerklichem Können voraus.

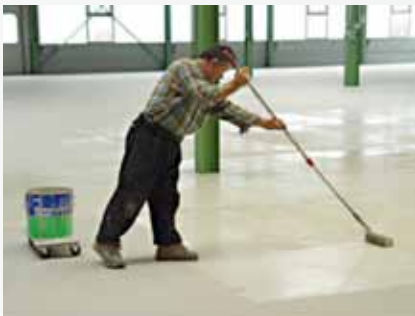
6

Nach Erhärtung und Begutachtung der vorangegangenen Spachtelung wurde die Oberfläche ebenfalls diffusionsoffen mit einer farbigen Epoxydharzemulsion in zwei Arbeitsgängen versiegelt.

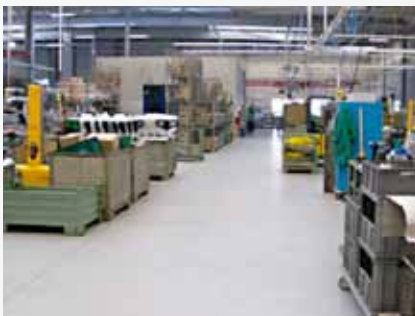
7

Innerhalb kurzer Zeit wurde die Oberfläche des gesamten Hallenbodens neu beschichtet und ein pflegeleichter Belag hergestellt, der nicht nur durch seine Optik, sondern ebenso durch seine Strapazierfähigkeit besticht.

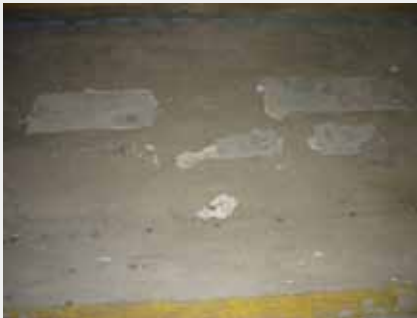
1

Starke Beschädigung der vorhandenen Betonplatte (Baujahr 2000) bedingt durch schlechte Betonqualität.

Abplatzungen der Betonoberfläche zum Teil bis 2cm tief, welche die starke Beeinträchtigung der Staplerverkehrs und somit des gesamten Lagerbetriebes zur Folge hatten. Bohrkernentnahmen ergaben Druckfestigkeitswerte, die außerhalb jeglicher Toleranz lagen.

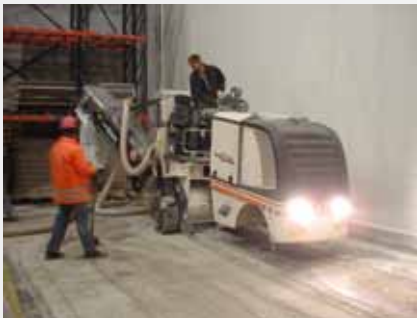
2

Die zu sanierende Betonfläche wurde durch aufwendig angebrachte Kühlraumpanelen abgeschottet.

Nachdem Begrenzungsschnitte um die zu sanierende Fläche angelegt wurden, konnte die schadhafte Betonoberfläche 3cm tief abgefräst werden. Im Anschluss wurden alle Untergrundfugen und Risse kraftschlüssig verschlossen. Als letzter Arbeitsschritt folgte das Kugelstrahlen der Fläche, um gelockertes Gefüge zu entfernen.

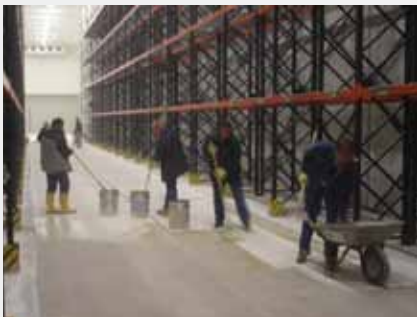
3

Aufgrund der schlechten Haftzugwerte von weniger als 1,0 N/mm<sup>2</sup> musste der gesamte Bereich mit einem hoch-eindringfähigen Epoxydharz verfestigt und mit Quarzsand abgestreut werden. Die Arbeiten mussten 24 Stunden vor der Einbringung des neuen Estrichs abgeschlossen sein, um eine ausreichende Erhärtung des Harzes, das die oberflächennahe Betonzone wirksam verfestigt hat zu gewährleisten.

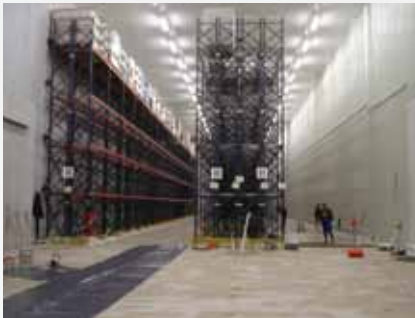
4

Der überschüssige Quarzsand wurde vor Einbau des neuen Estrichs abgesaugt.

Nach eingehender Kontrolle des vorbereiteten Untergrundes und letzten Nacharbeiten konnte mit dem Einbau des neuen Belages unter Verwendung des bewährten, schnell härtenden Chemotechnikproduktes Rheorapid begonnen werden.

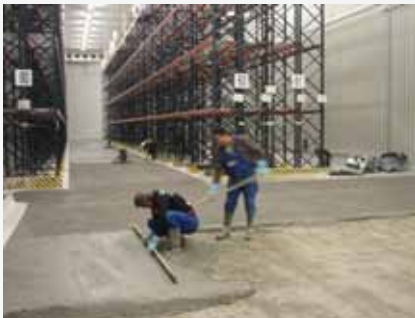
5

Einbau des hochbelastbaren Verbundestrichs auf Epoxydharzbrücke („frisch in frisch“).

Zur Verbesserung der Verschleißfestigkeit erfolgte die Einstreueung von Rheodur Hartstoffzuschlag (Schleifverschleiß nach DIN 52108 > 6cm<sup>3</sup>/50 cm<sup>2</sup>!).

Die gesamte Oberfläche wurde abschließend maschinell nachverdichtet, gescheibt und geglättet.

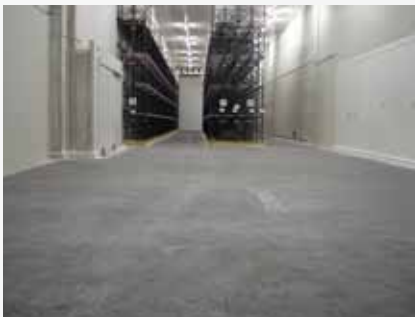
6

Nach Entfernung der Verdunstungsschutzfolie konnte die fertige Estrichoberfläche innerhalb von 4 Tagen wieder voll belastet werden!
